Обучающий семинар по теме  
«Изучение международного опыта по внедрению инновационных технологий по энергоэффективности в электроэнергетической отрасли. Методика, цель и задачи проведения энергетического обследования потребителей электрической и тепловой энергии».

**Наиболее распространенные ошибки при строительстве пассивных зданий и технические мероприятия по надзору за строительством для обеспечения энергоэффективности**

Агрис Камендерс,  
Международный консультант проекта SECCA

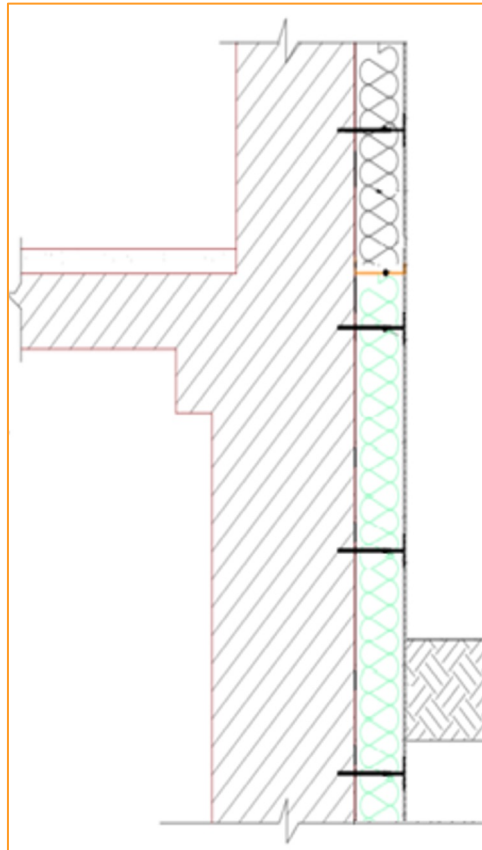
Реализация

# Смещение стен цоколя

Неизолированная  
область  
Температурный  
мост

- Необходимо убедиться, что предлагаемые изоляционные решения не имеют температурных мостов.
- Применить соответствующие меры гидроизоляции для предотвращения проникновения влаги.

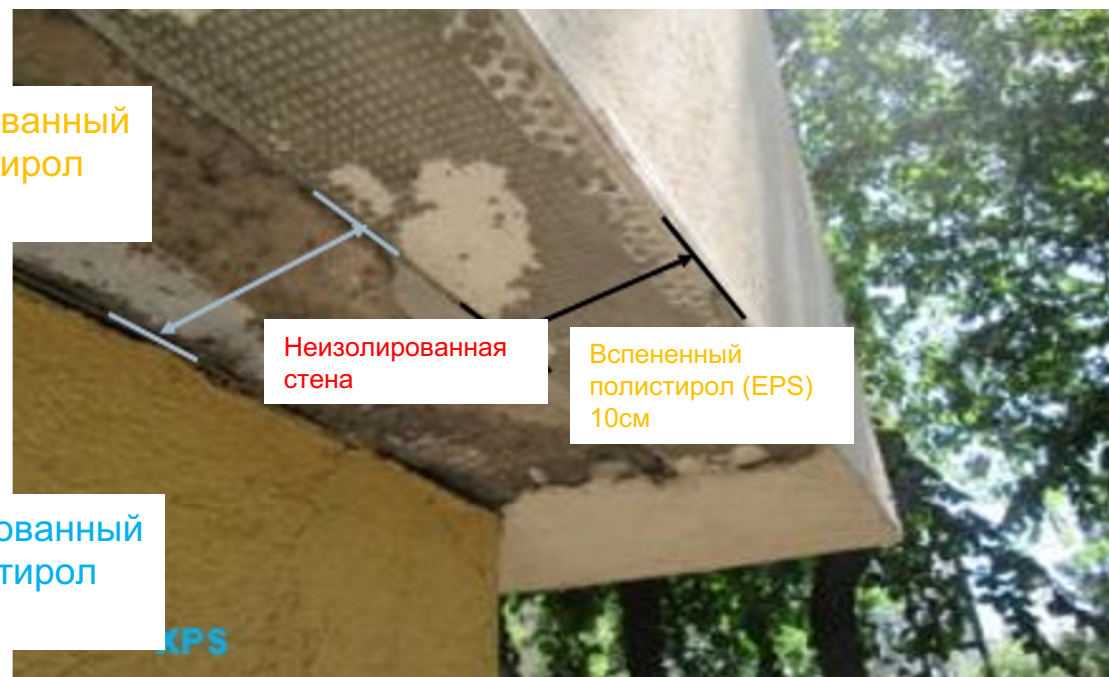
## Реализация

# Смещение стен цоколя

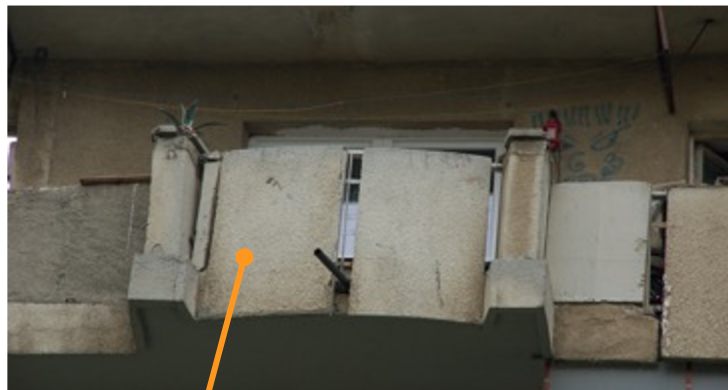
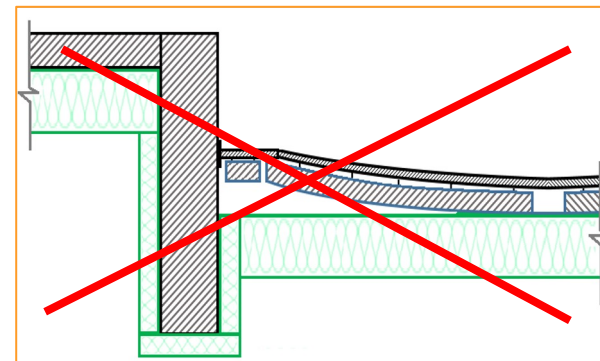
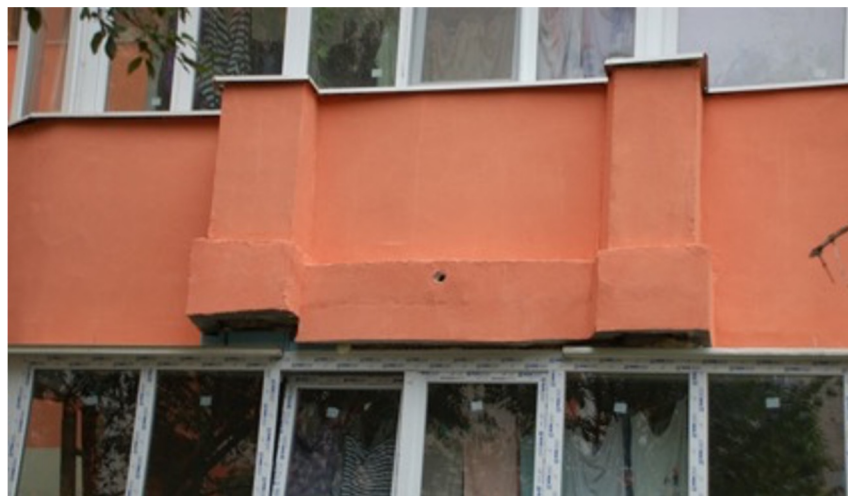
## Реализация

# Закрытие лоджий

- Перед утеплением лоджий тщательно оценить существующие парапеты.
- Рассмотреть возможность демонтажа старых парапетов и установки сэндвич-панелей или строительства новых легких парапетов, способствующих утеплению.

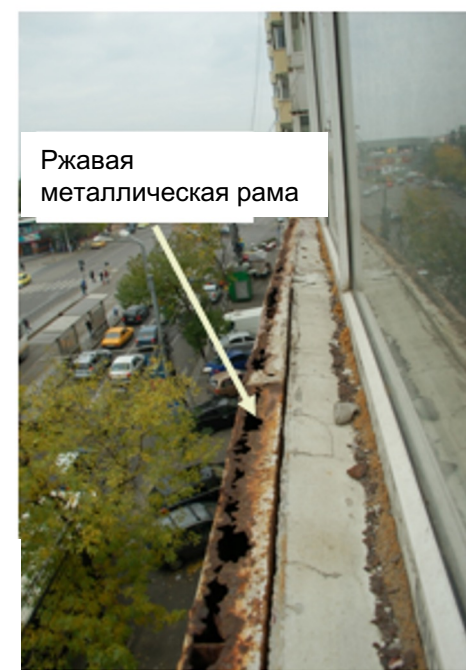
## Реализация?

# Закрытие лоджий

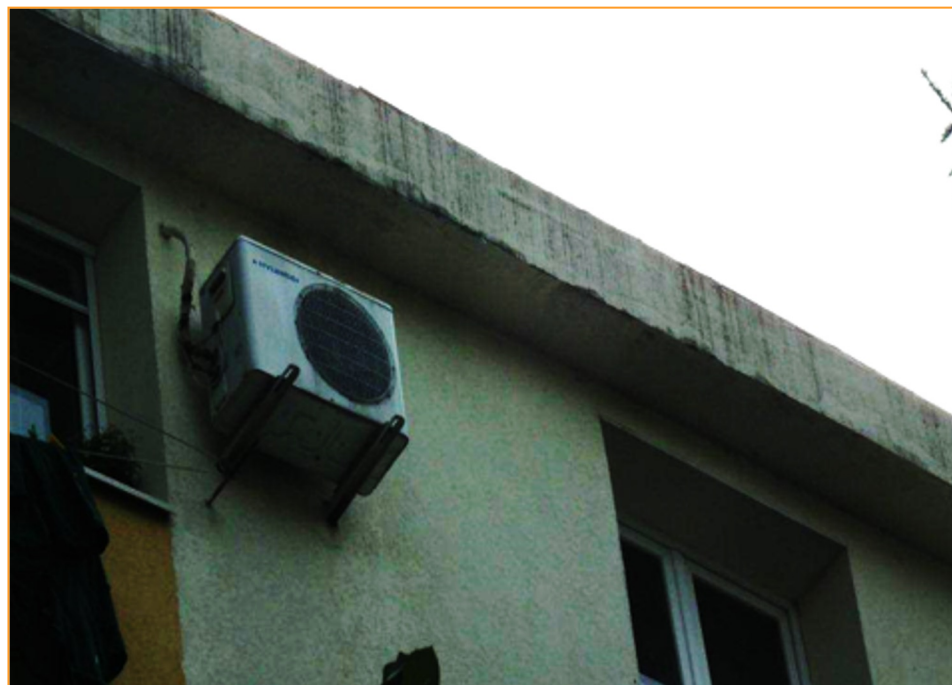
Реализация

# Изоляция фасада/кровли

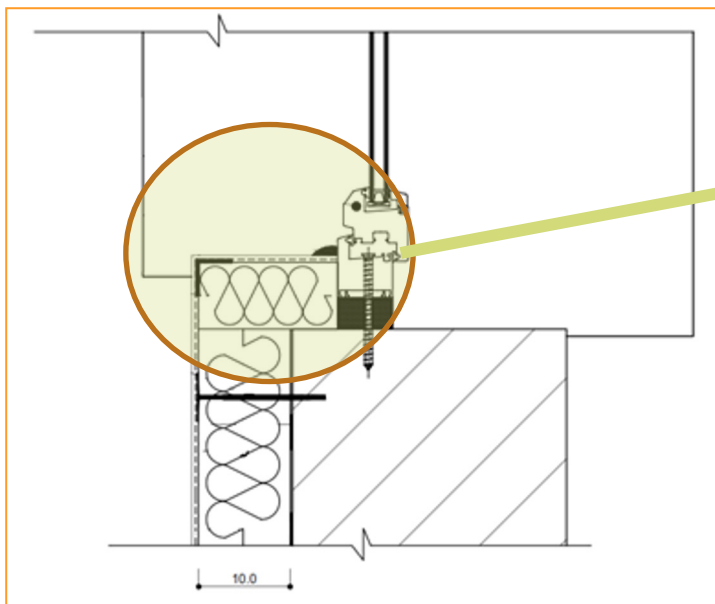
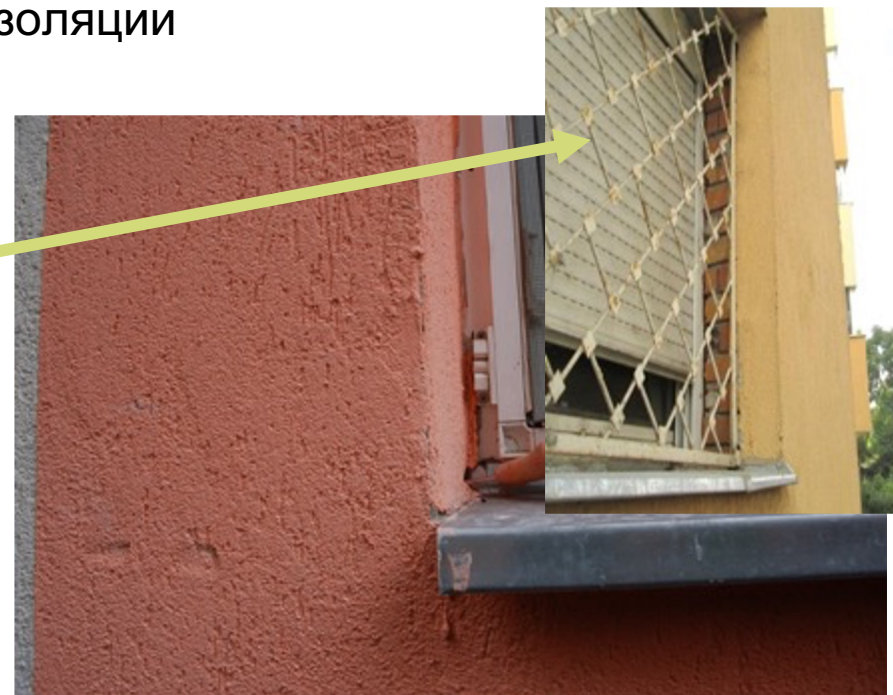
# Теплоизоляция подоконников и откосов

Сложность для окон, уже замененных жильцами.  
Установленные окна не учитывают применение изоляции

- Включают дополнительные инструкции по теплоизоляции подоконников и откосов в ограниченном пространстве.

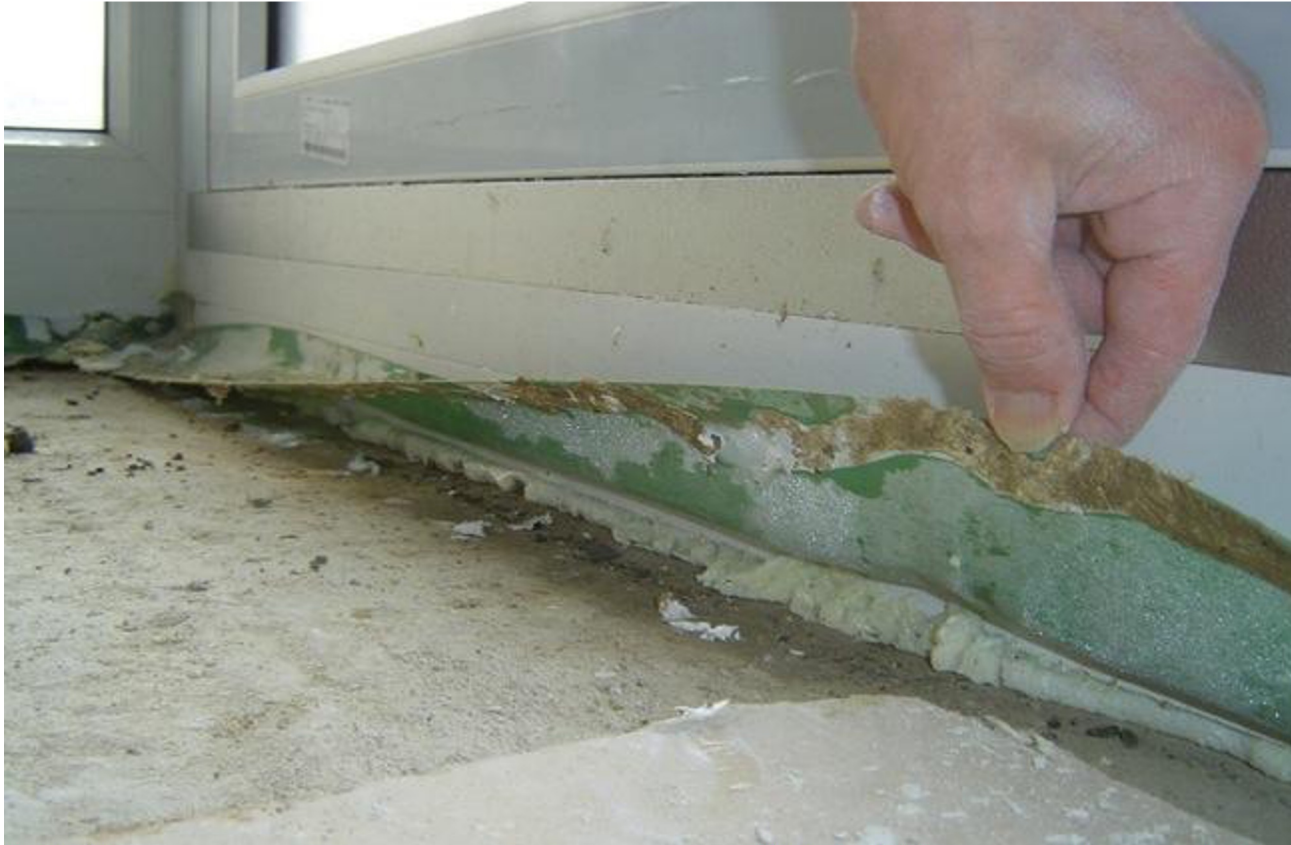
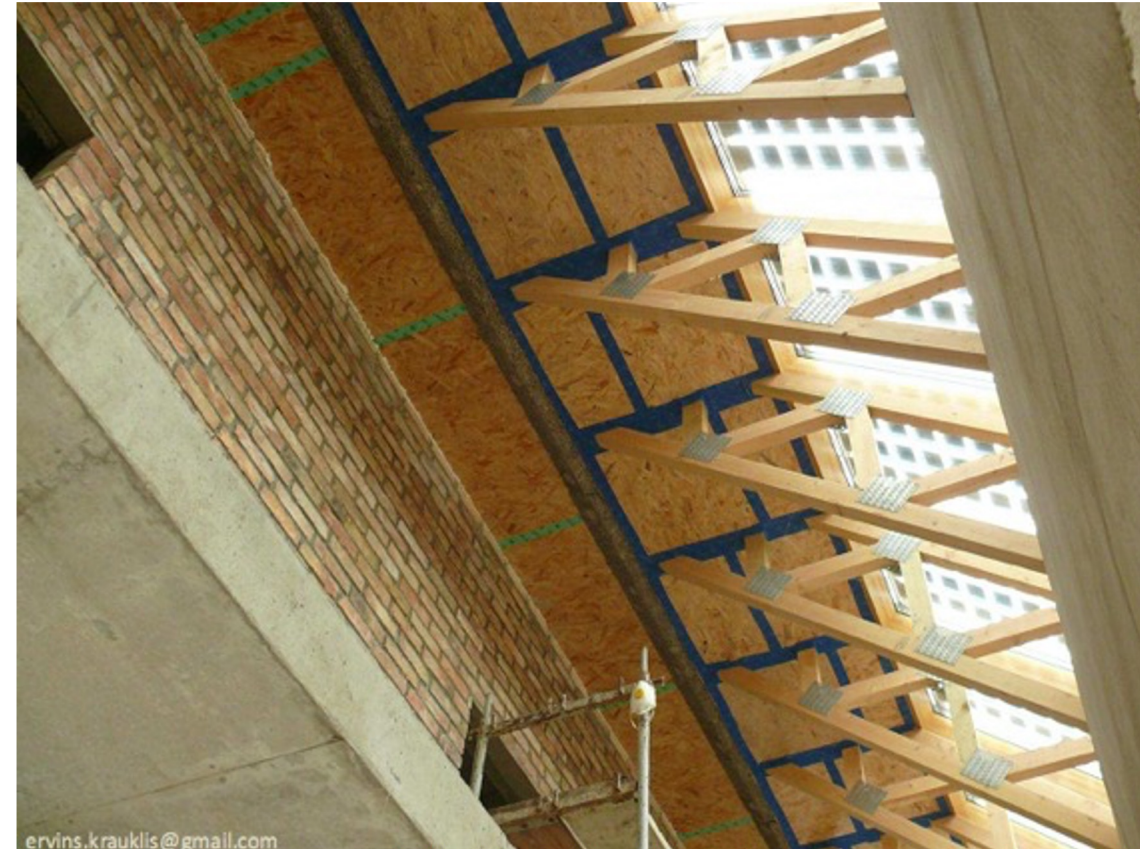
# Оконные соединения - недостаточная герметичность, грязная поверхность

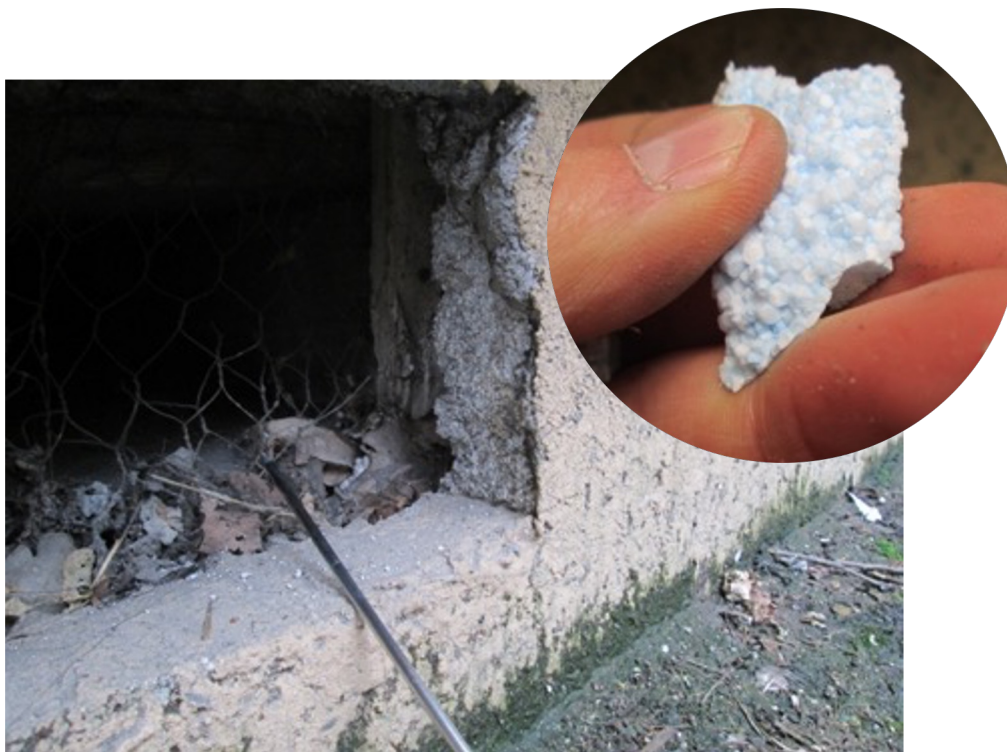
# Использование неправильного материала

По проекту: XPS для теплоизоляции цоколя здания

Реализация: с EPS

- По проекту: Минеральная вата для теплоизоляции потолка подвала
- Реализация: с EPS

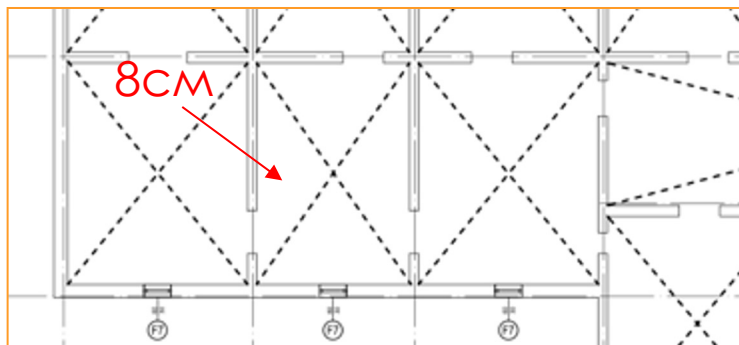
# Толщина теплоизоляции

Теплоизоляция  
ПОТОЛКА  
ПОДВАЛА

5cm →

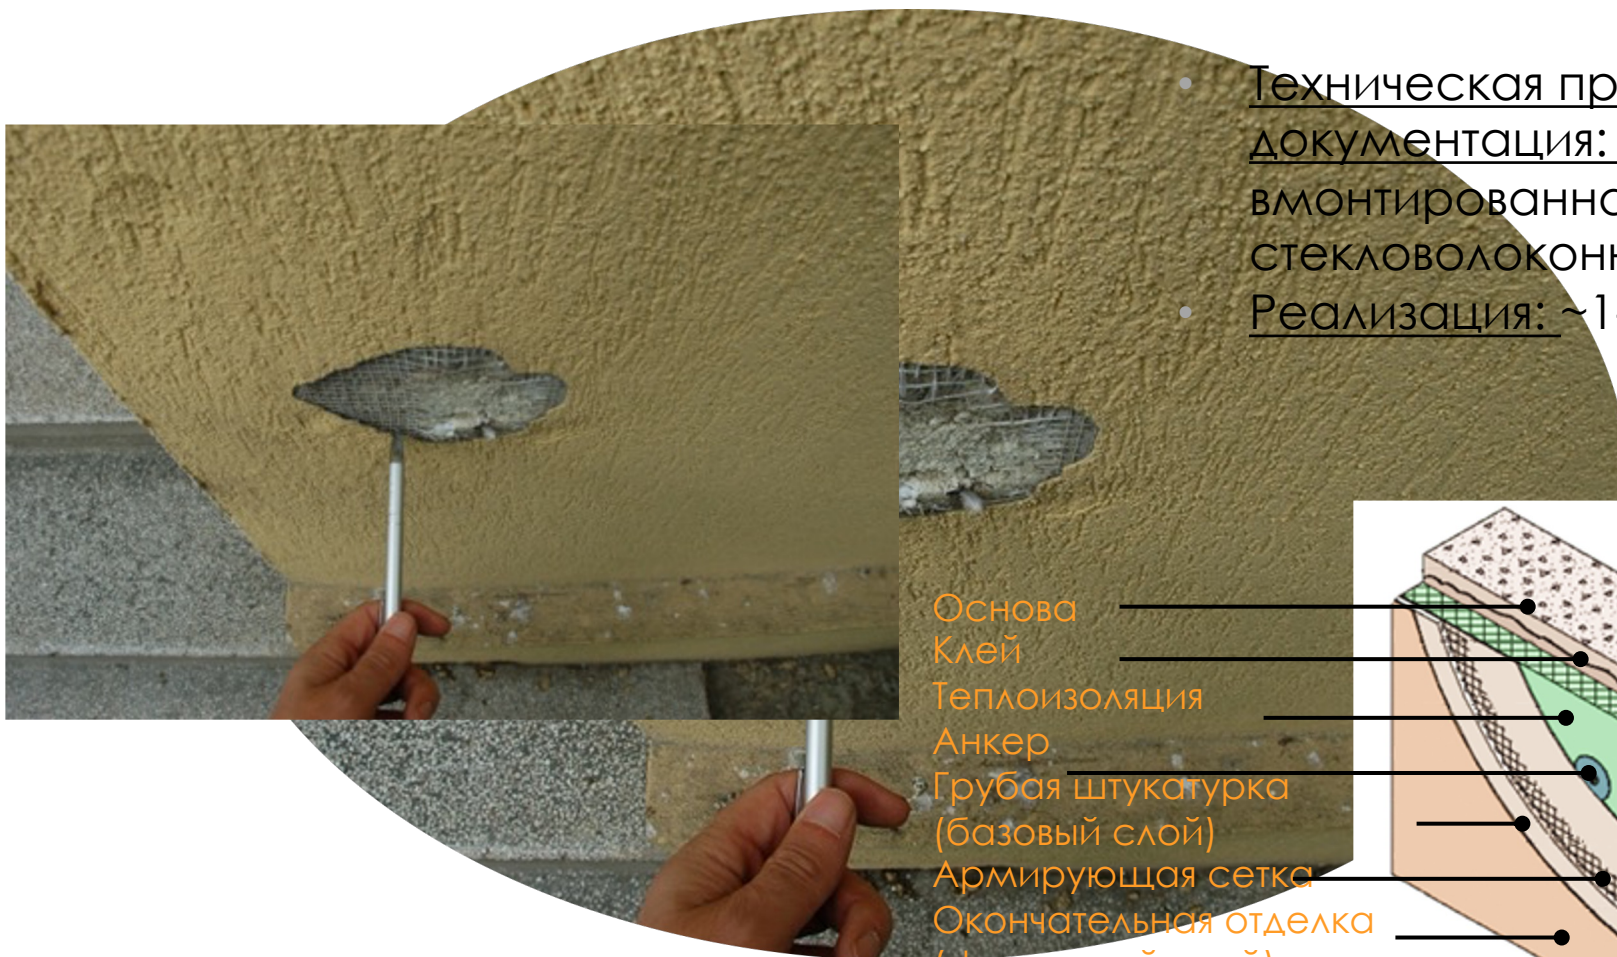
# Толщина специализированной штукатурки

- Техническая проектная документация: 5 мм, вмонтированная в стекловолоконную сетку
- Реализация: ~1-1,5 мм

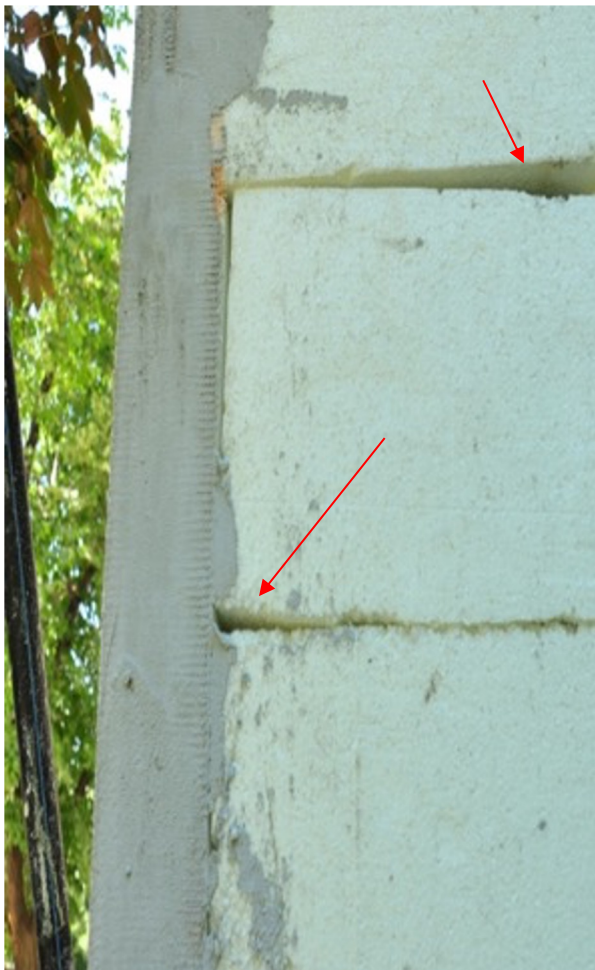
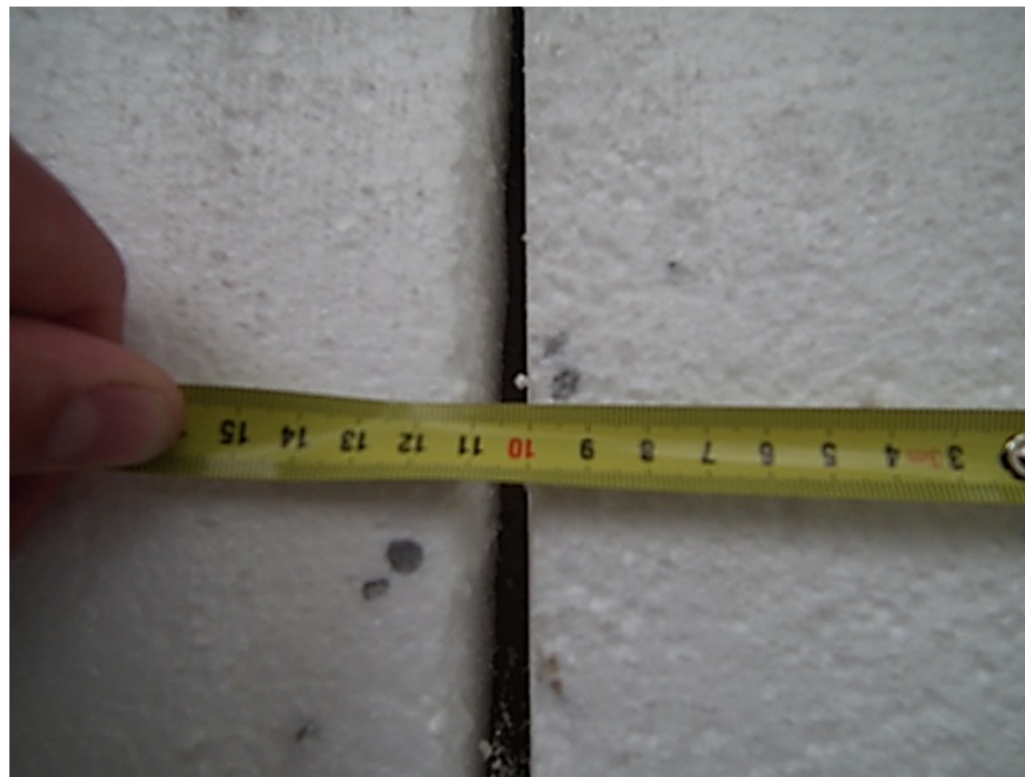
# Неправильное применение теплоизоляционных плит

Значительный шов  
(>1 см) между  
теплоизоляцион-  
ными панелями

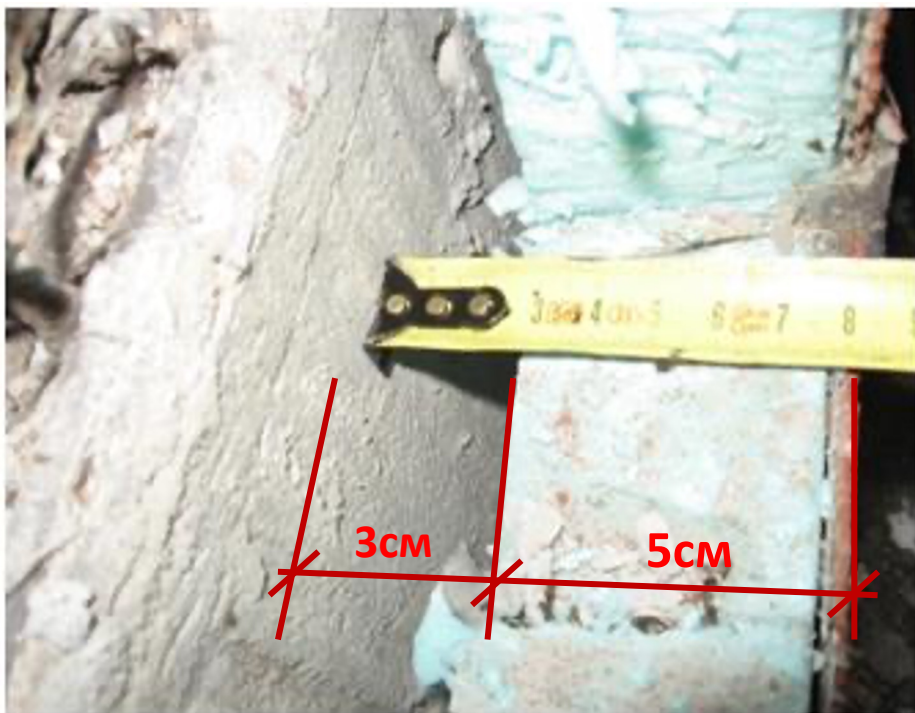
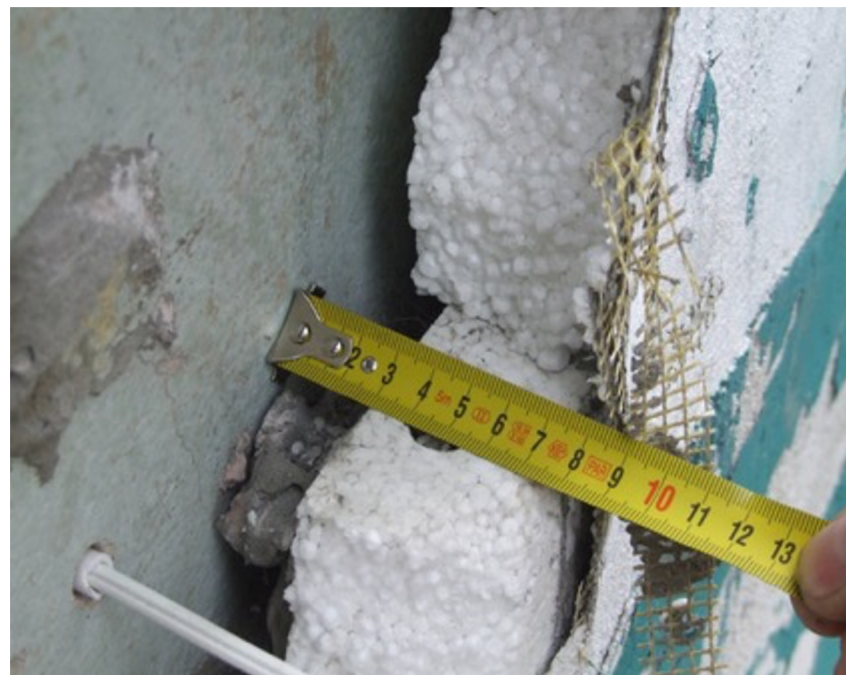
# Неправильное применение теплоизоляционных плит

Изоляционная плита, не соприкасающаяся с основанием и прикрепленная только клеем, нанесенным большим пятном без капель

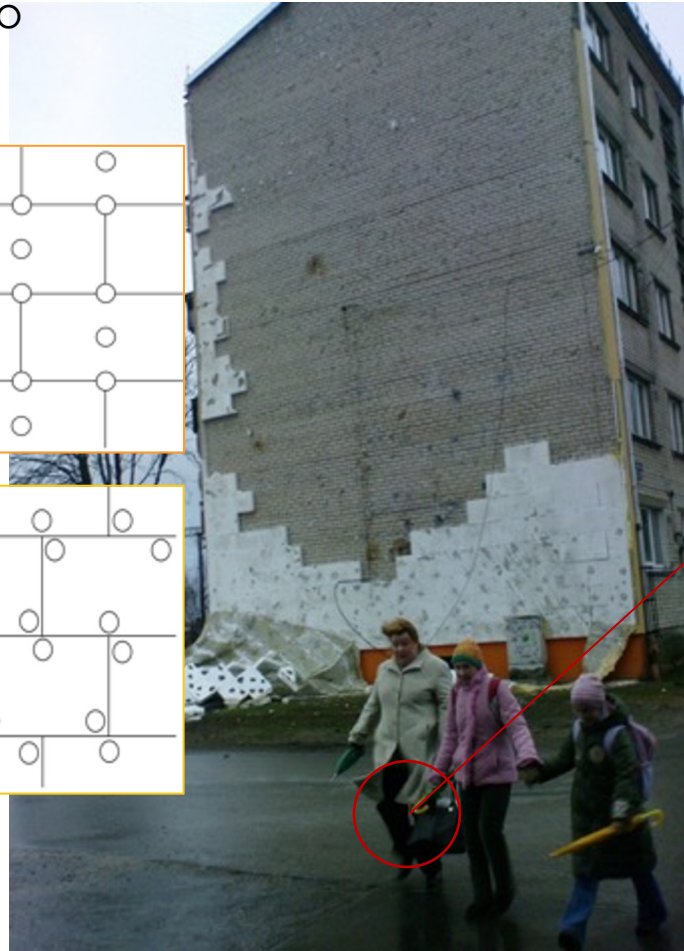
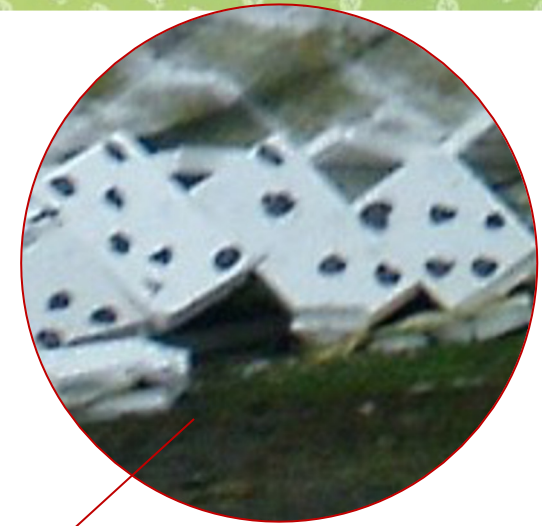
1. Неправильное нанесение  
клеевого раствора  
(отсутствие капельного  
слоя, нанесение только  
больших пятен в нескольких  
местах)
2. Анкеры не были  
установлены

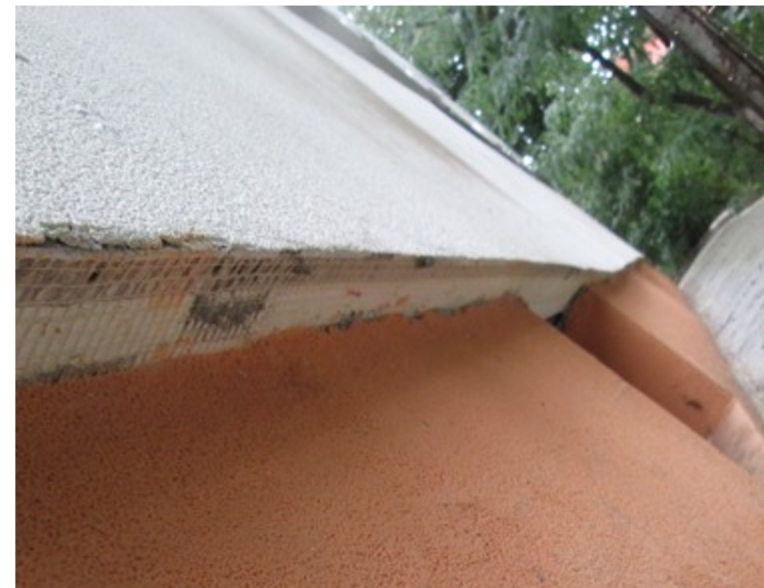
Реализация

# Отсутствующие стальные профили

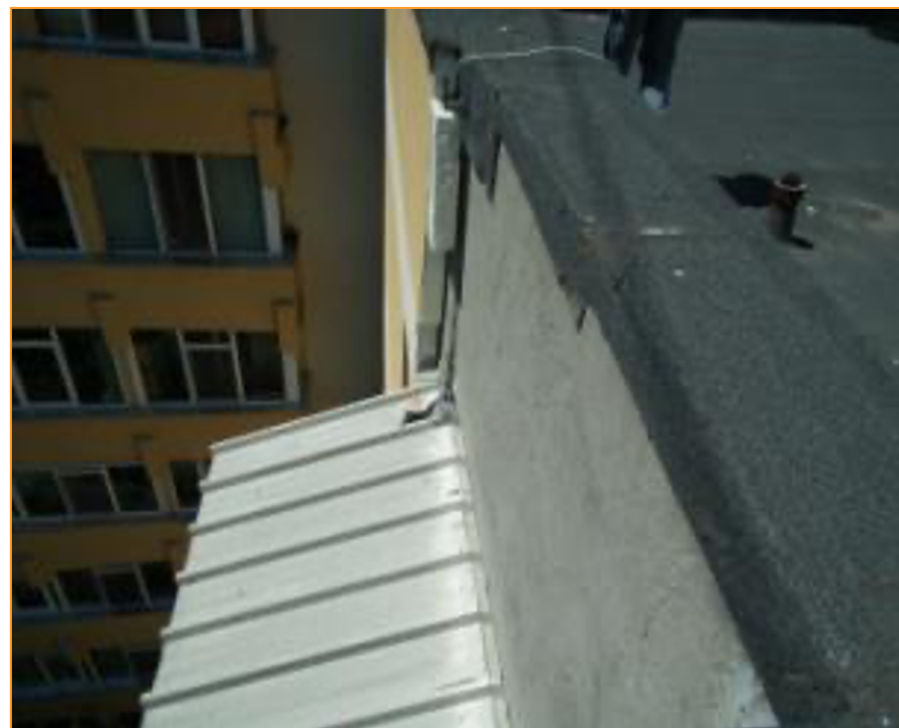
Реализация

# Кровельные работы с металлоконструкциями

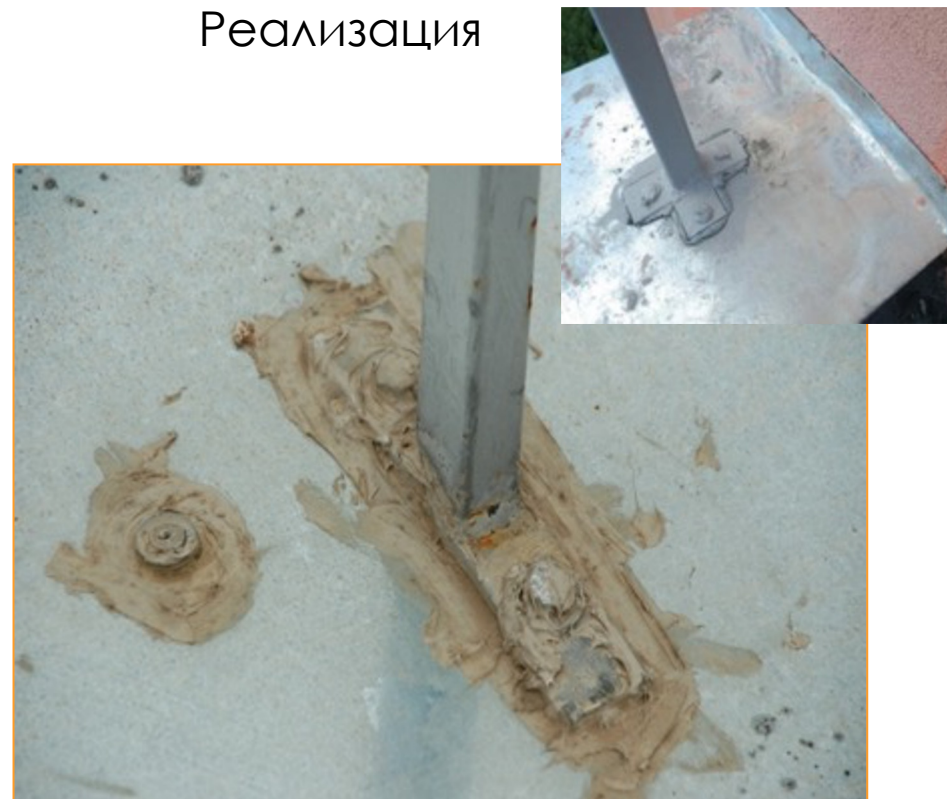
Реализация

# Установка кровельного ограждения / металлического покрытия

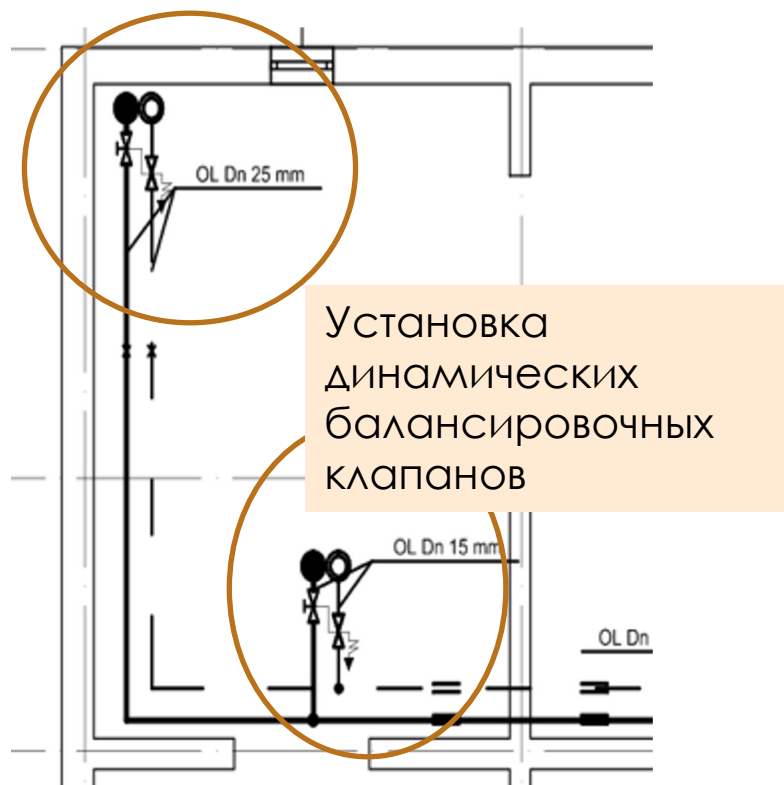
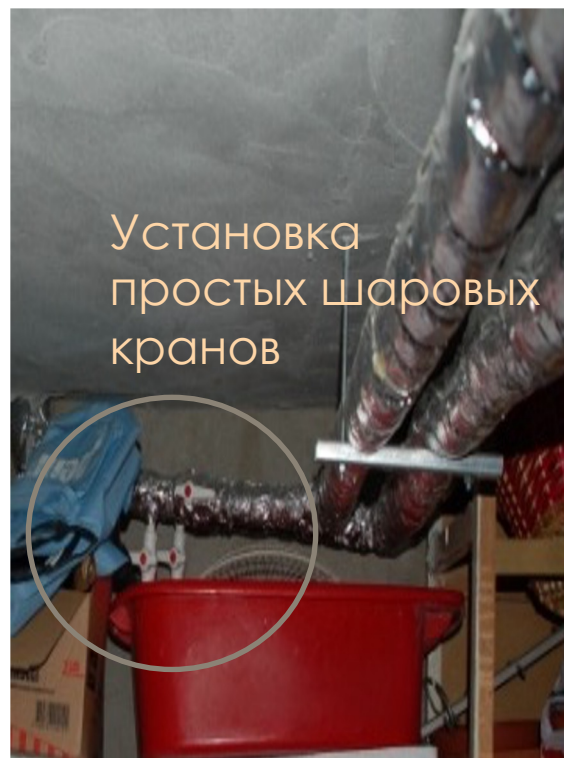
# Отопление и горячая вода для бытовых нужд

Некачественный  
технический монтаж

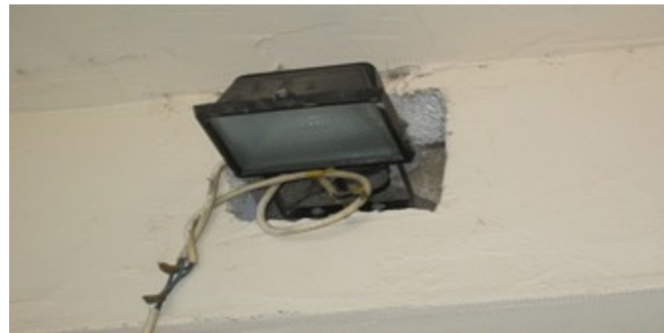
**Углубленные провода и осветительные приборы**

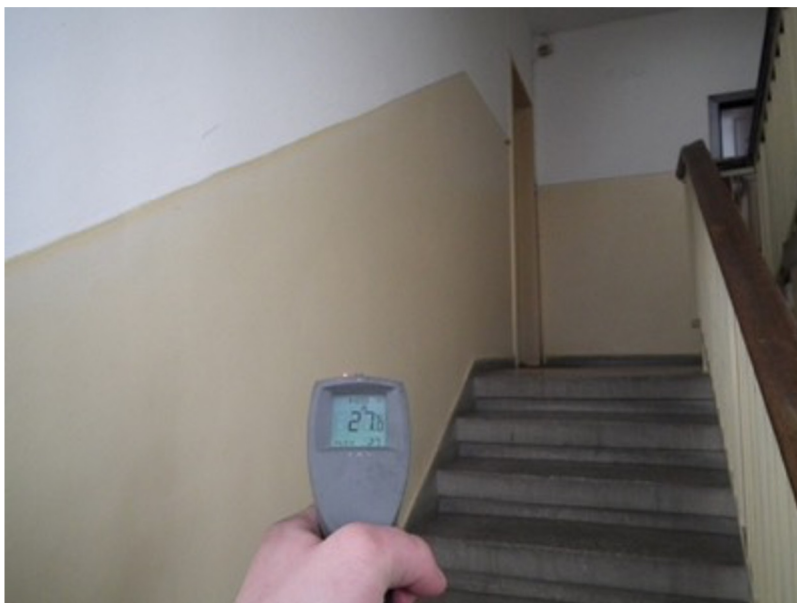
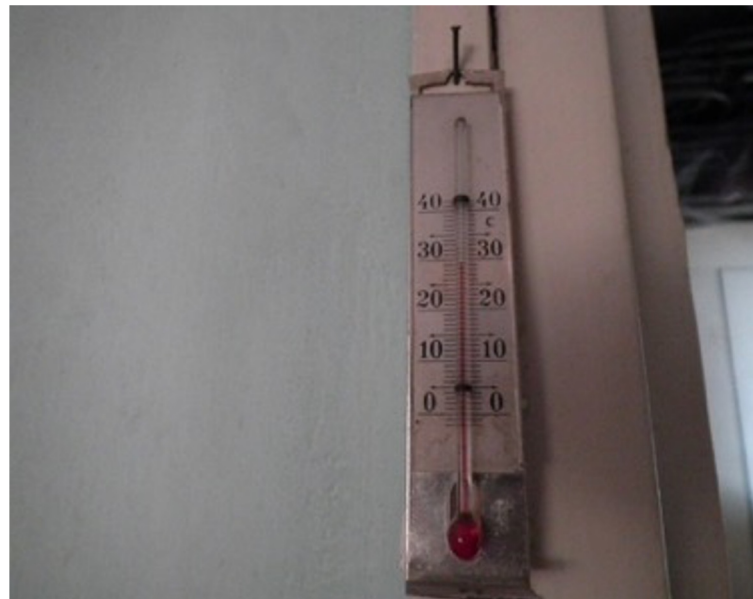
После ремонта необходимо настроить систему отопления, иначе можно ожидать 27°C на лестничных клетках и 30°C в квартирах.
