Обучающий семинар по теме
«Изучение международного опыта по внедрению инновационных технологий по энергоэффективности в электроэнергетической отрасли. Методика, цель и задачи проведения энергетического обследования потребителей электрической и тепловой энергии».

Наиболее распространенные ошибки при строительстве пассивных зданий и технические мероприятия по надзору за строительством для обеспечения энергоэффективности

Агрис Камендерс,
Международный консультант проекта SECCA

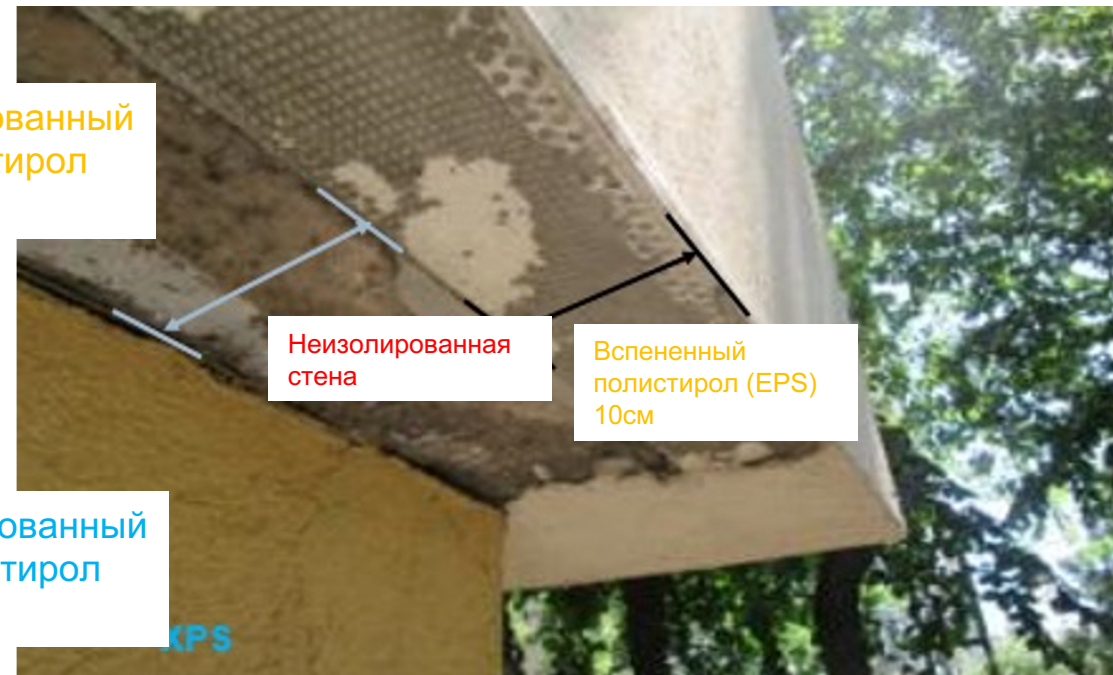
Смещение стен цоколя

Проектное решение

Реализация

- **Теплоизоляция стен цоколя:**

- Необходимо убедиться, что предлагаемые изоляционные решения не имеют температурных мостов.
- Применить соответствующие меры гидроизоляции для предотвращения проникновения влаги.

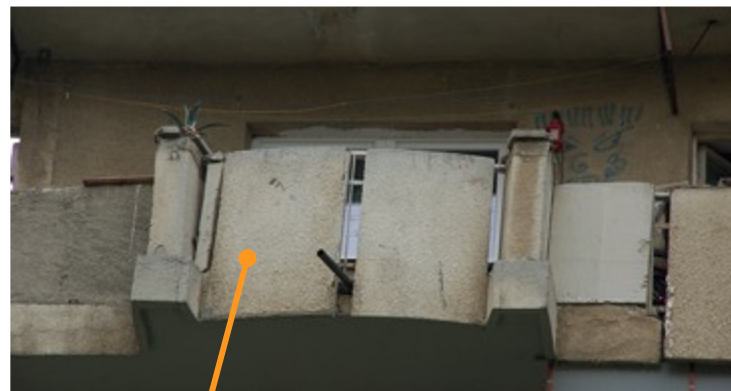
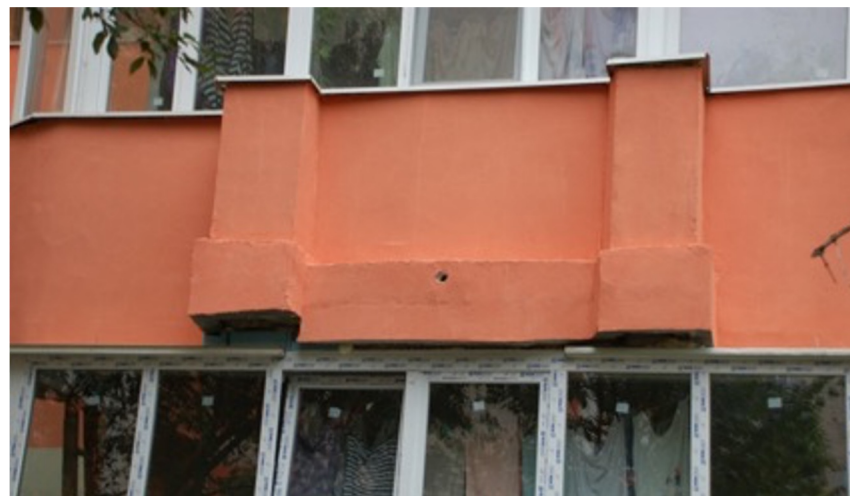
Закрытие лоджий

Проектное решение

Металлическая рама

Сборный цементный блок

EPS

Реализация

- **Теплоизоляция лоджий:**

- Перед утеплением лоджий тщательно оценить существующие парапеты.
- Рассмотреть возможность демонтажа старых парапетов и установки сэндвич-панелей или строительства новых легких парапетов, способствующих утеплению.

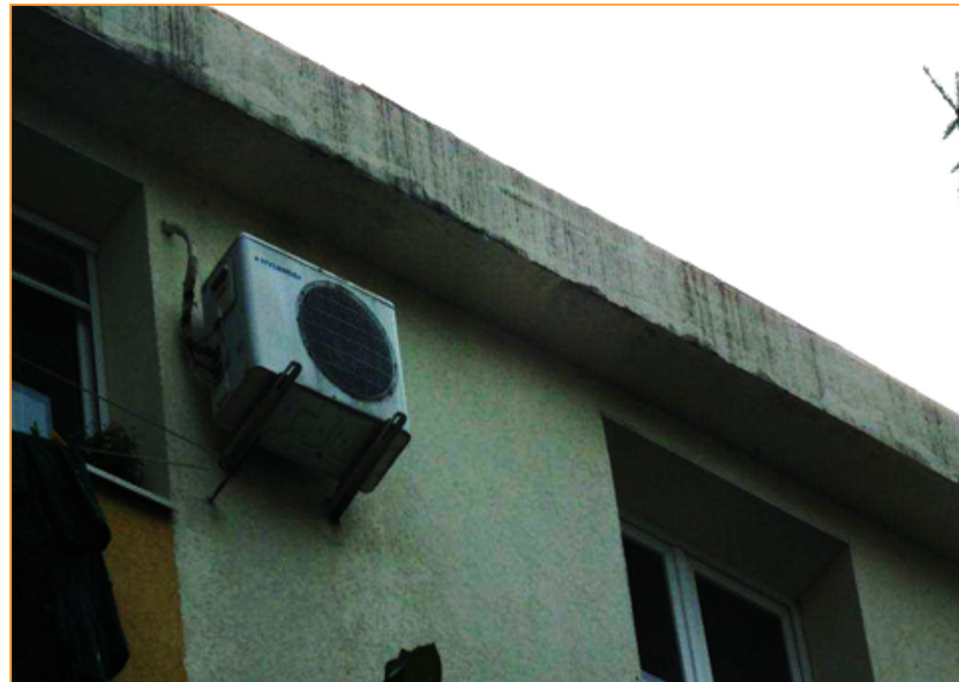
Изоляция фасада/кровли

Проектное решение

Реализация

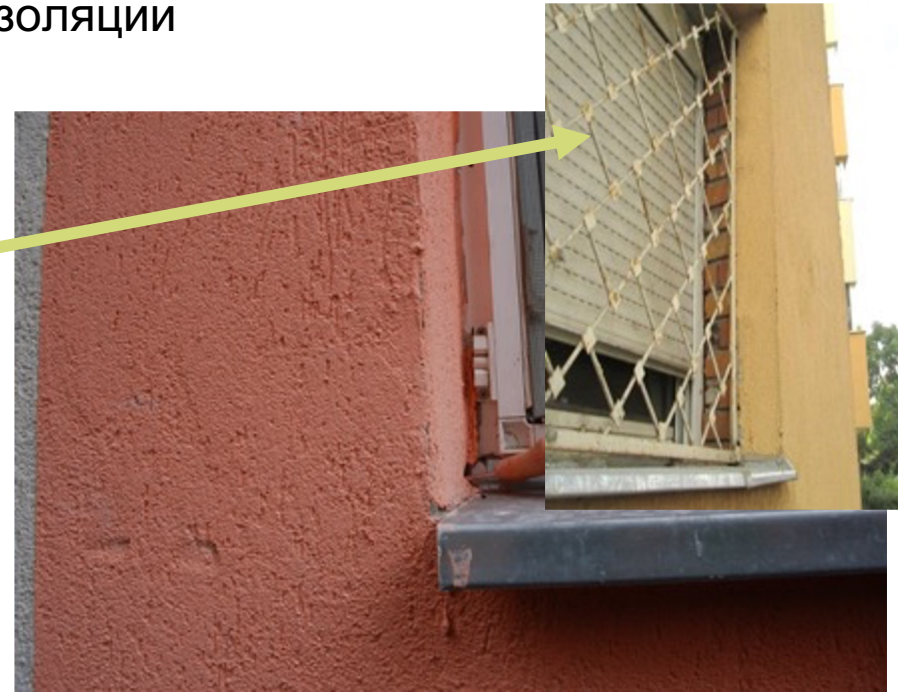
Теплоизоляция подоконников и откосов

Сложность для окон, уже замененных жильцами.
Установленные окна не учитывают применение изоляции

- Включают дополнительные инструкции по теплоизоляции подоконников и откосов в ограниченном пространстве.

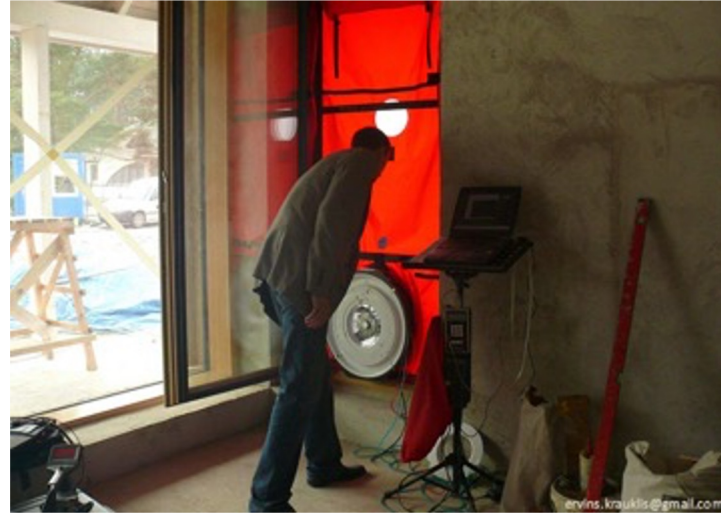
Испытание на герметичность перед завершением отделочных работ

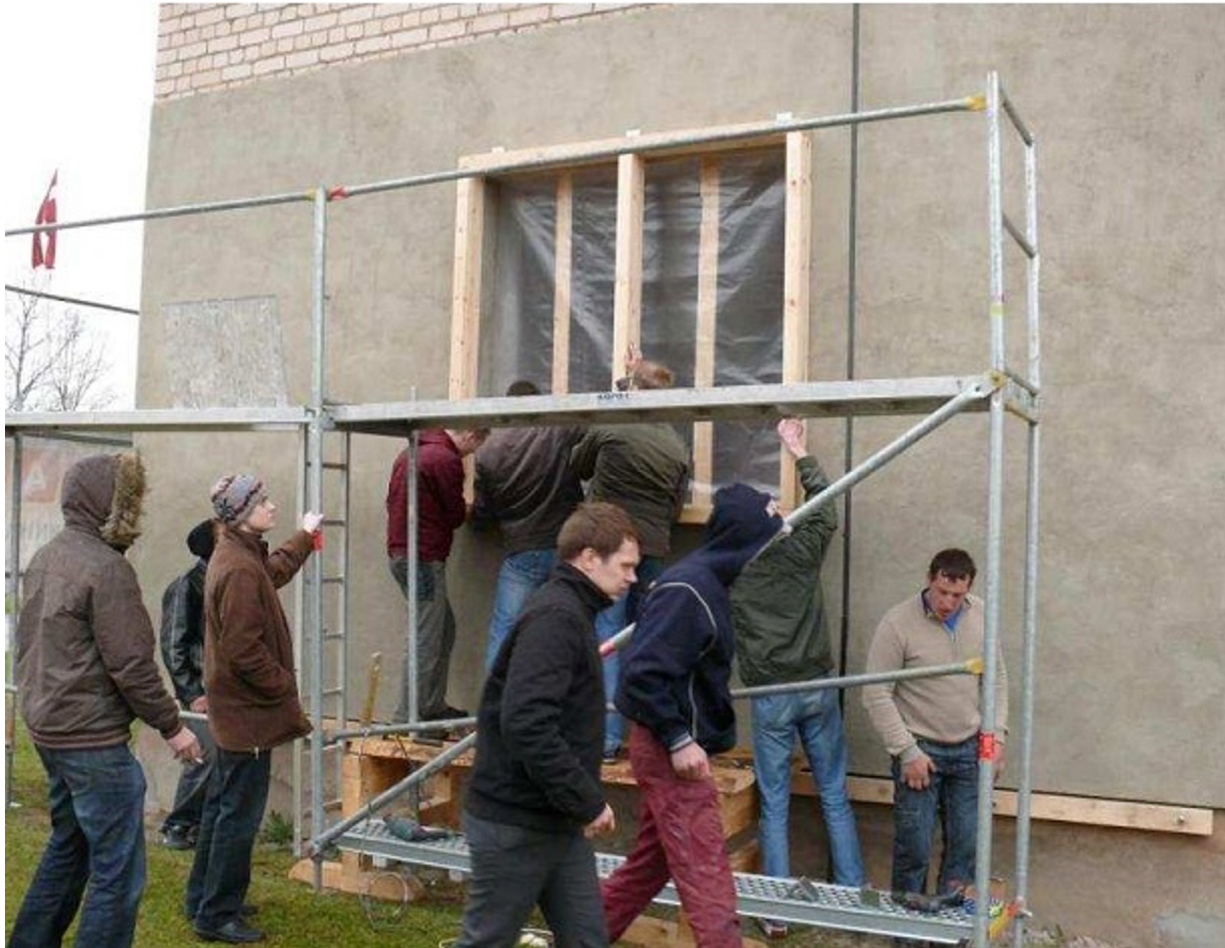
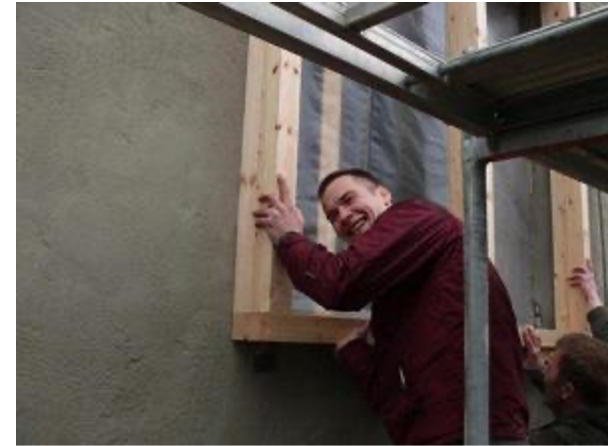
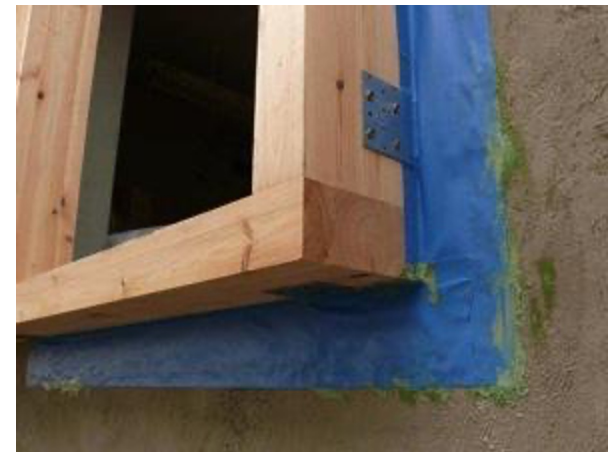
Плотность конструкций

Оконные соединения - недостаточная герметичность, грязная поверхность

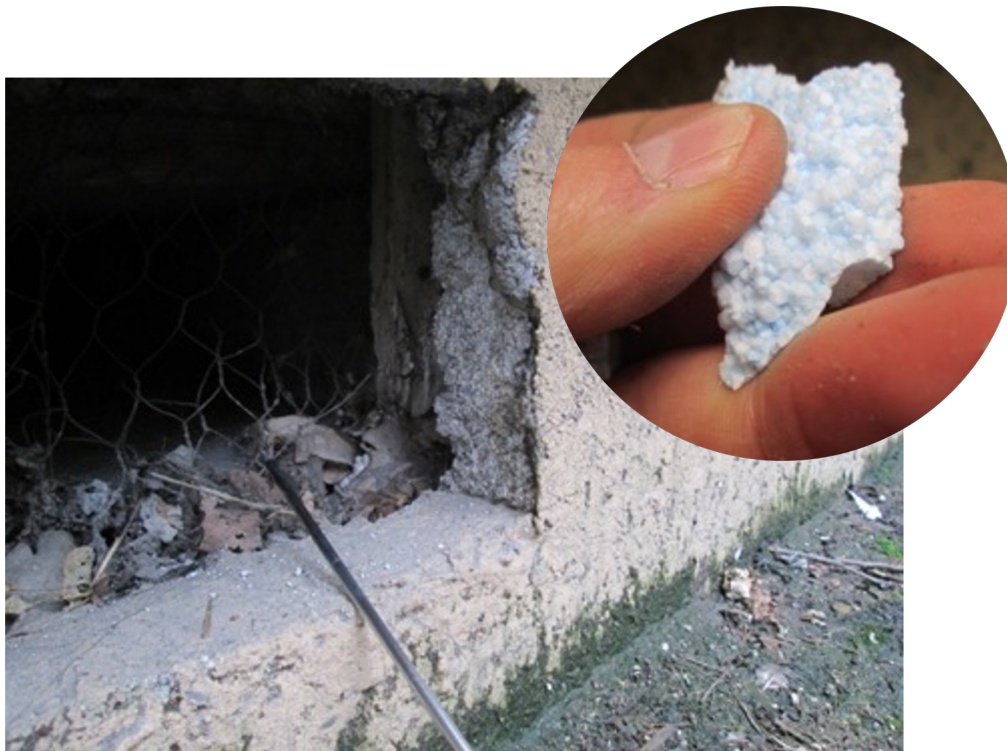
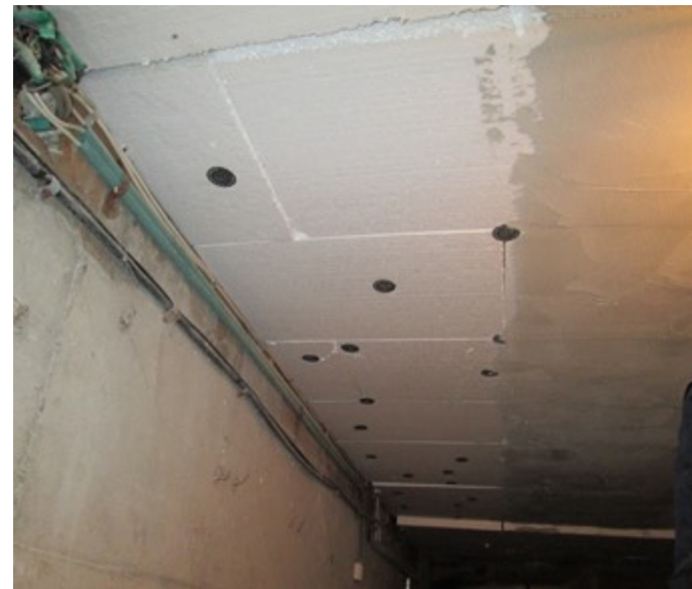
По проекту: XPS для теплоизоляции цоколя здания
Реализация: с EPS

- По проекту: Минеральная вата для теплоизоляции потолка подвала
- Реализация: с EPS

- Использование неправильного материала (EPS вместо XPS, или EPS вместо минеральной ваты)
- Толщина теплоизоляции (например, 5-8 см вместо 10 см)
- Толщина специализированной штукатурки (очень тонкий слой, а не 5 мм)
- Неправильное применение теплоизоляционных плит
- Крепление теплоизоляционных плит
- Не используются несущие профили для крепления теплоизоляционных плит
- Установка кровельного ограждения / работы с металлическими листами
- Демонтаж внешних приборов, труб, электропроводки
- Отопление и горячее водоснабжение (техническая изоляция и клапаны)

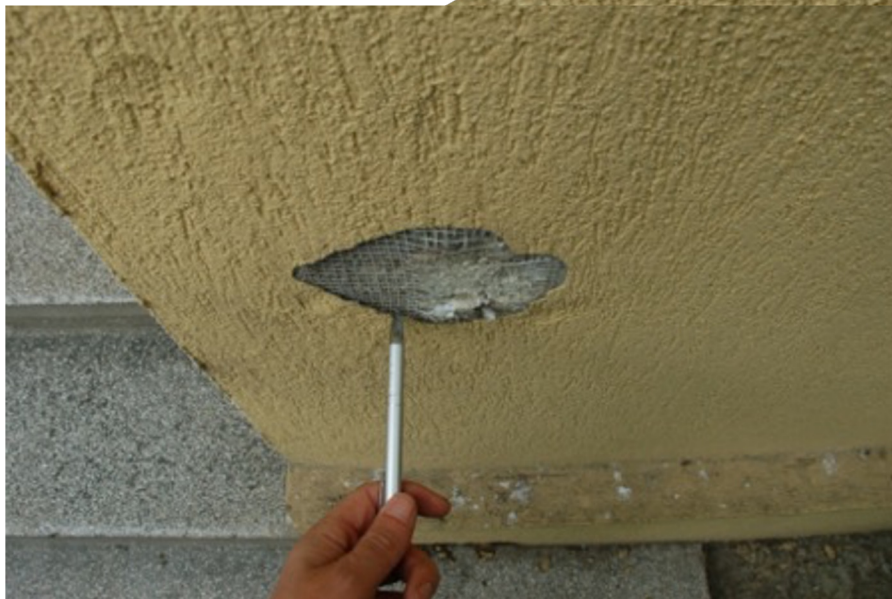
Толщина специализированной штукатурки

- Техническая проектная документация: 5 мм, вмонтированная в стекловолоконную сетку
- Реализация: ~1-1,5 мм

Основа
Клей
Теплоизоляция
Анкер
Грубая штукатурка
(базовый слой)
Армирующая сетка
Окончательная отделка
(финишный слой)

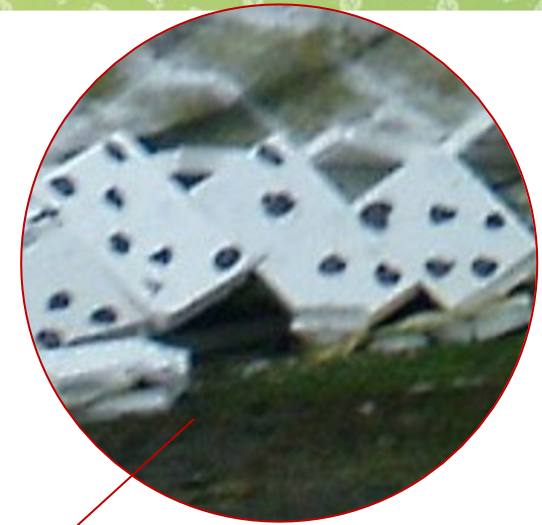
Крепление теплоизоляционных плит

Пример рекомендации по схеме анкерного крепления

1. Неправильное нанесение клеевого раствора (отсутствие капельного слоя, нанесение только больших пятен в нескольких местах)
2. Анкеры не были установлены

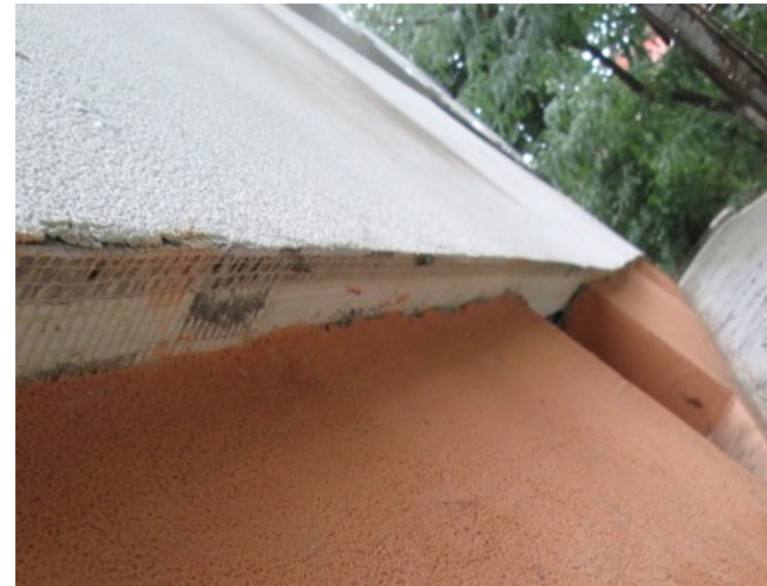
Отсутствующие стальные профили

Проектное решение

Реализация

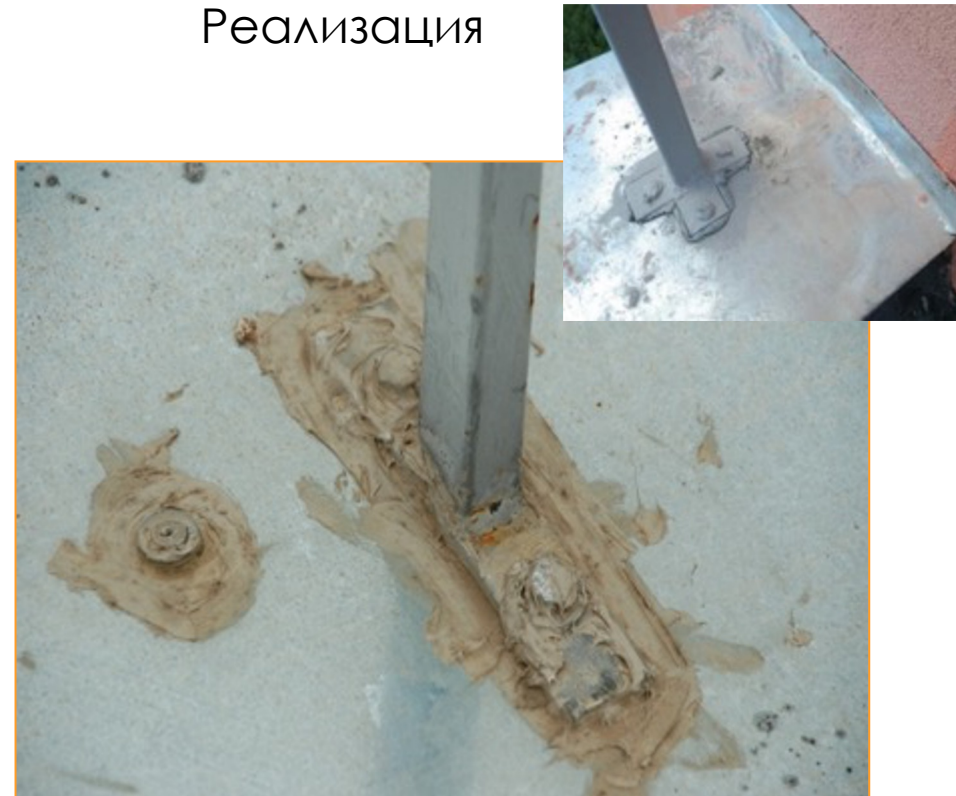
Установка кровельного ограждения / металлического покрытия

Проектное решение

Реализация

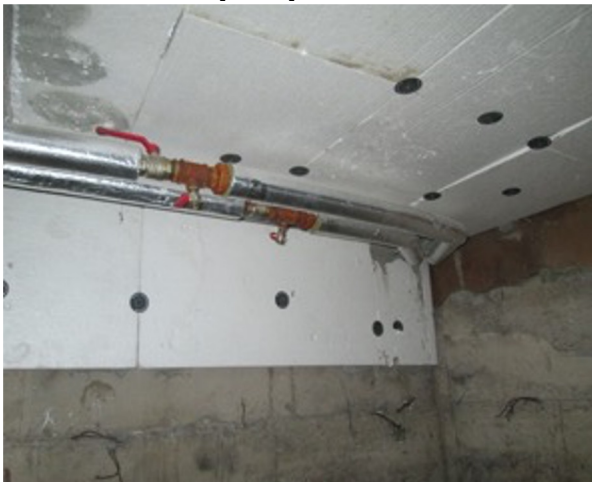
- В большинстве стран ЕС использование EPS в подвалах для изоляции подвальных перекрытий не допускается.
- При использовании EPS не используются слои огнеупорной ваты. (Очень трудно проверить после окончания строительных работ)
- Электрические провода и светильники часто встраиваются в изоляционный слой

Использование EPS для изоляции подвальных перекрытий

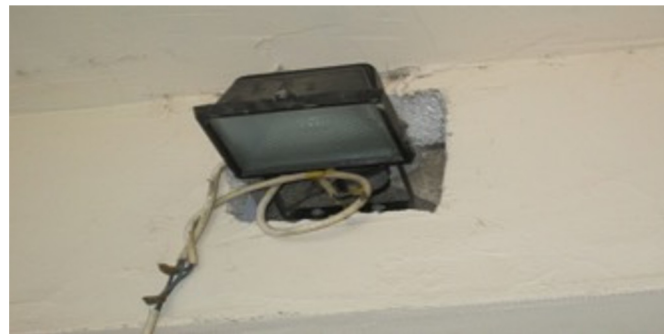
Углубленные провода и осветительные приборы
